Het archeologisch onderzoek in de Sint-Pieterskerk te Leuven

Kessel-Lo, 2014
Studiebureau Archeologie bvba

In het kader van de aanleg van vloerverwarming in de Sint-Pieterskerk in Leuven legde Onroerend Erfgoed op om de voorziene convectieputten en sleuven voorafgaand aan de werken aan een archeologisch onderzoek te onderwerpen.

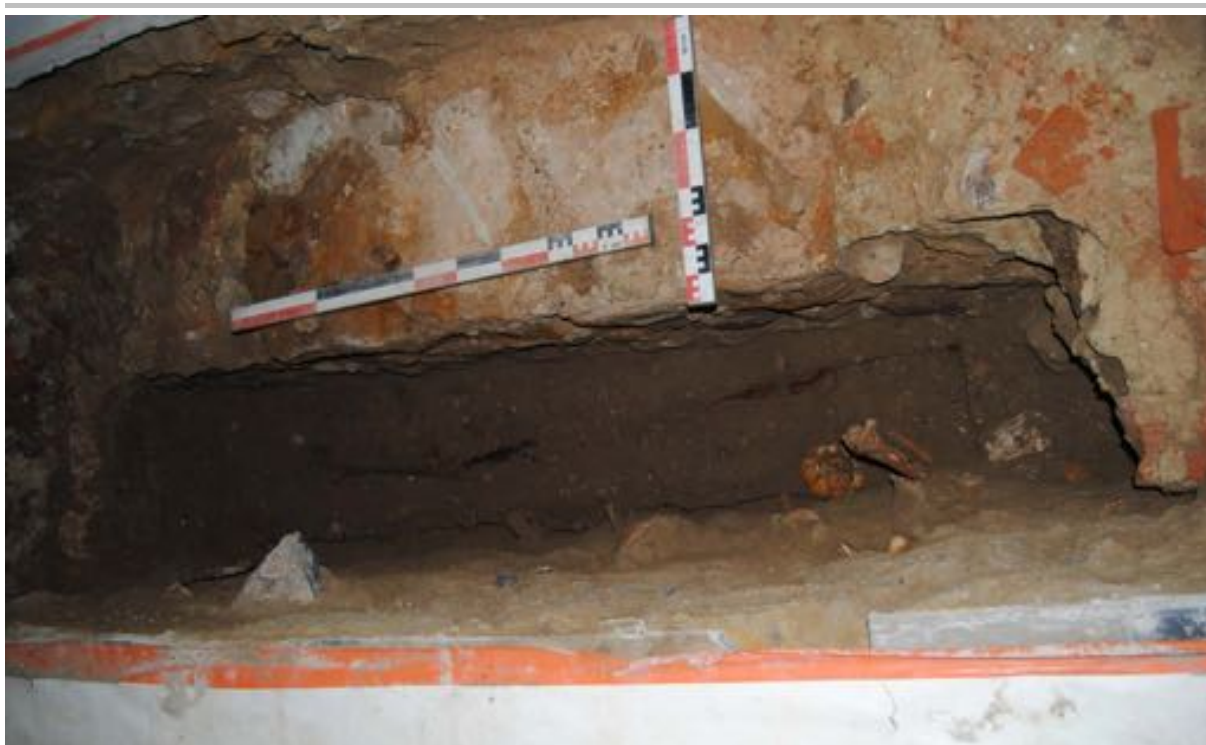
Fig. 4.1: Graf S 6 ten noorden van de kettingmuur in WP 1.

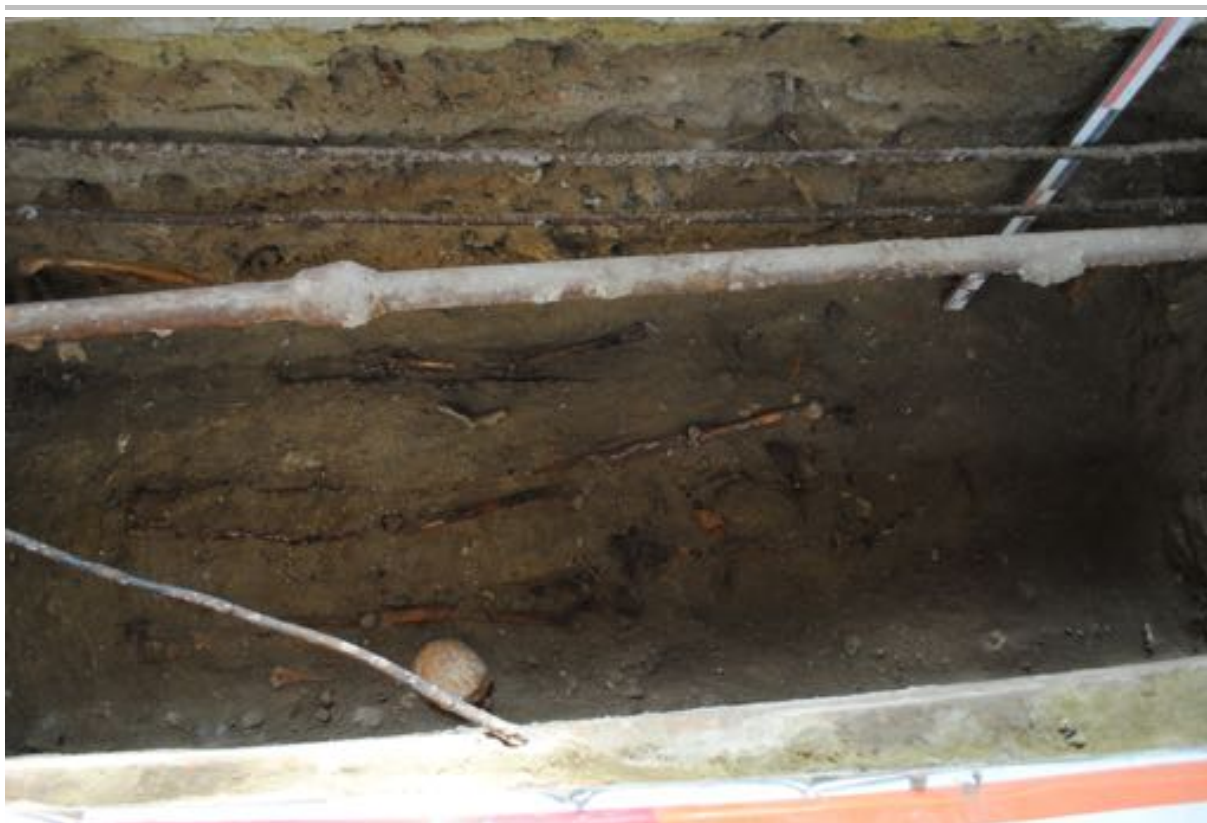
Fig. 4.2: De graven S 38 en S 35 in WP 12.

In werkput 12 bleven twee westoostgeoriënteerde graven (S 38 en S 35) bewaard (fig. 4.2). Graf S 38 stak nog deels onder het profiel. Van het skelet werd enkel de linkerarm (S 40) teruggevonden. Het skelet (S 37) uit graf S 35 was volledig bewaard, met rechterarm, rug en beide benen. Rond beide skeletten bevond zich een kistaflijning.

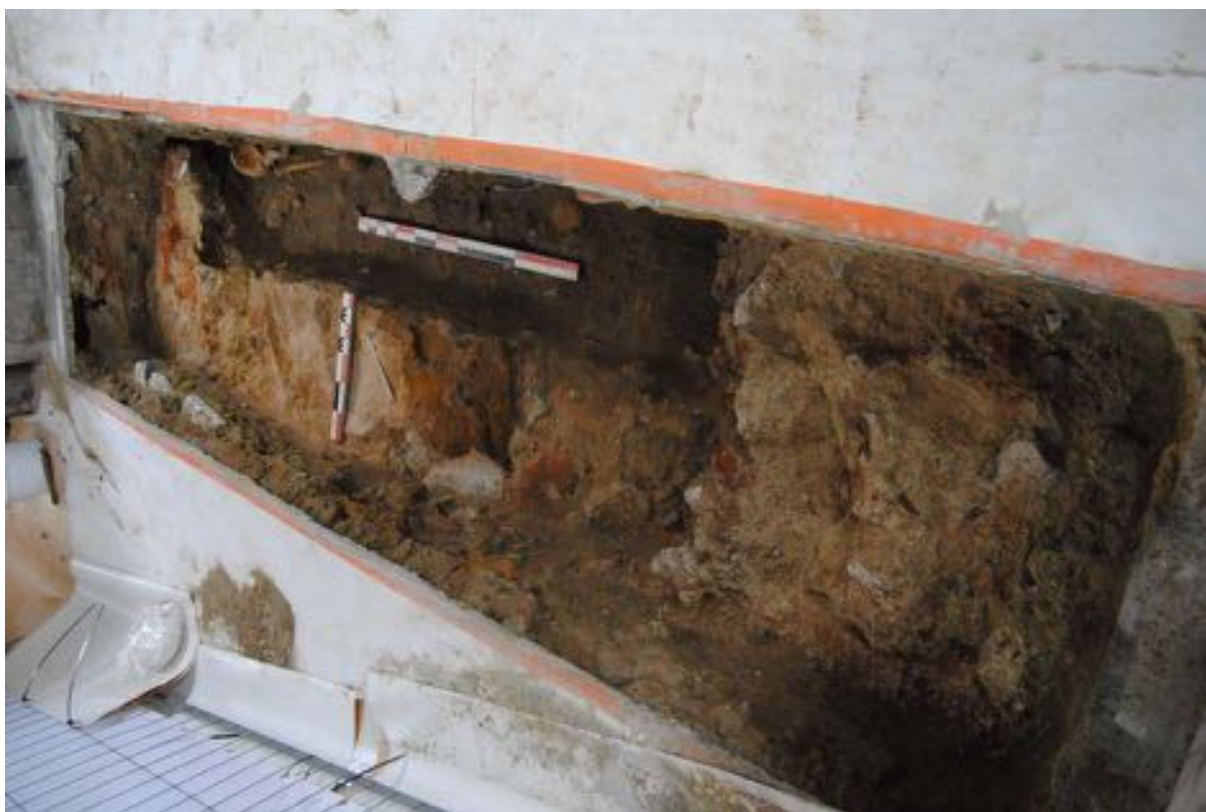
Fig. 4.7: De kettingmuur (S 2) in werkput 1.

In werkput 2 werd op ca. 45 tot 50 cm onder het vloerniveau een muur (S 7) uit gekapte kalksteen, kalksteenbrokken en ijzrandsteenbrokken met een zachte licht grijswitte kalkmortel aangetroffen die zich over de volledige oppervlakte van de werkput uitstreckte (fig. 4.9). De noordelijke begrenzing van de muur werd nog net in de werkput aangesneden. Het lijkt om dezelfde muur te gaan als de muur in werkput 1 (S 2), maar deze in werkput 2 is breder.

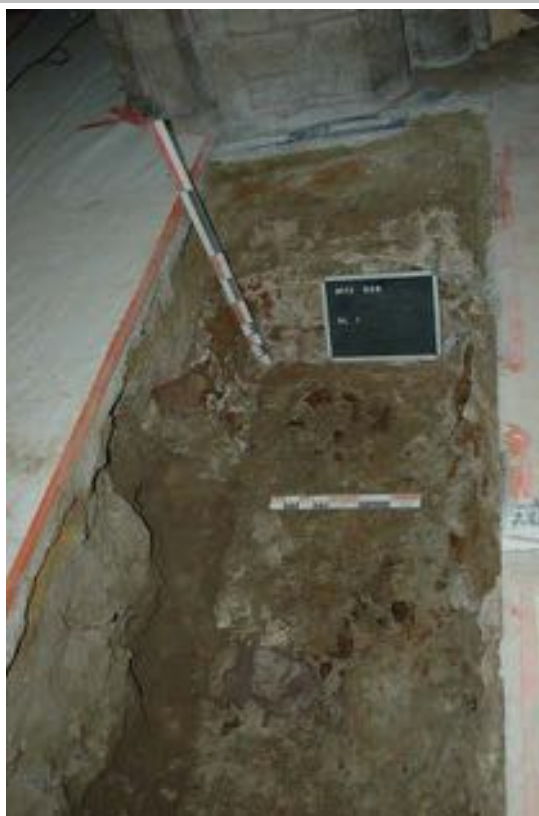
Fig. 4.8: De eerder noordzuidgeoriënteerde muur (S 3) die stratigrafisch recenter is dan de oostwestgeoriënteerde (S 2) in WP 1.

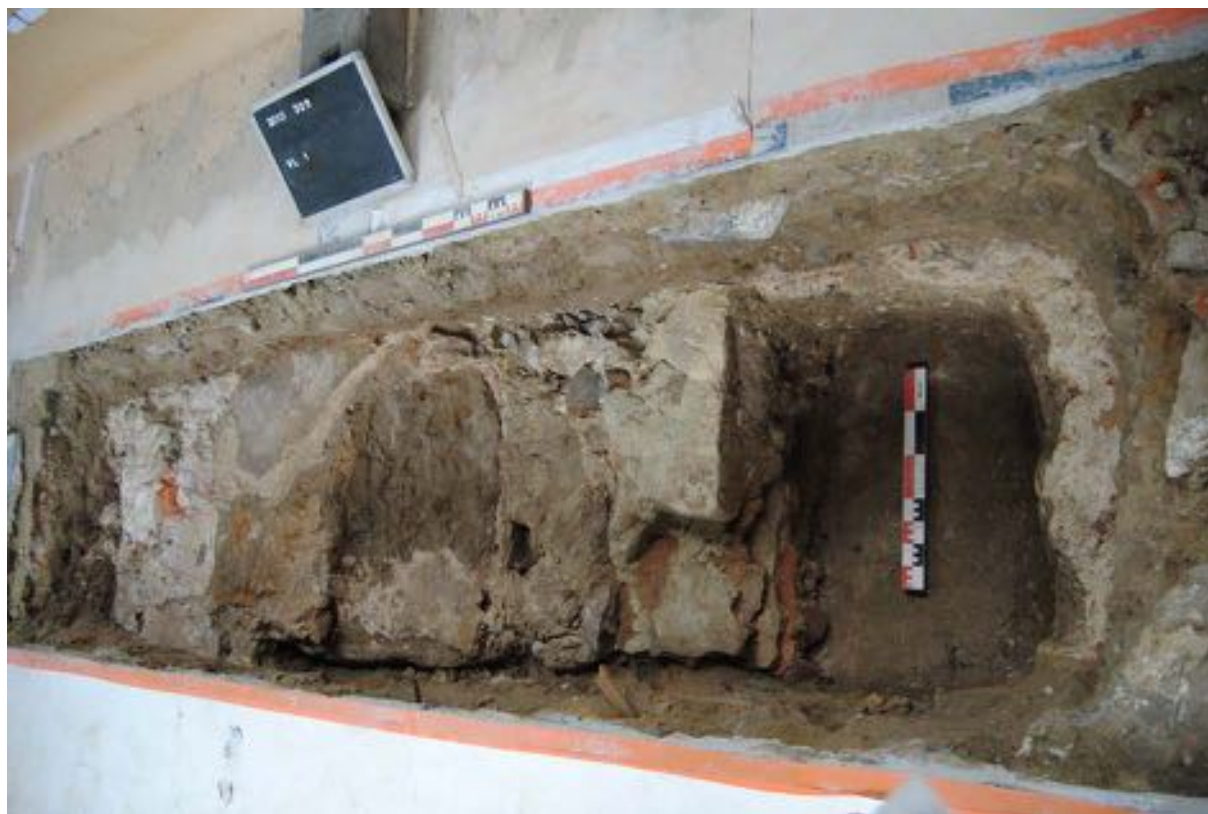
Fig. 4.9: De kettingmuur (S 7) in werkput 2.

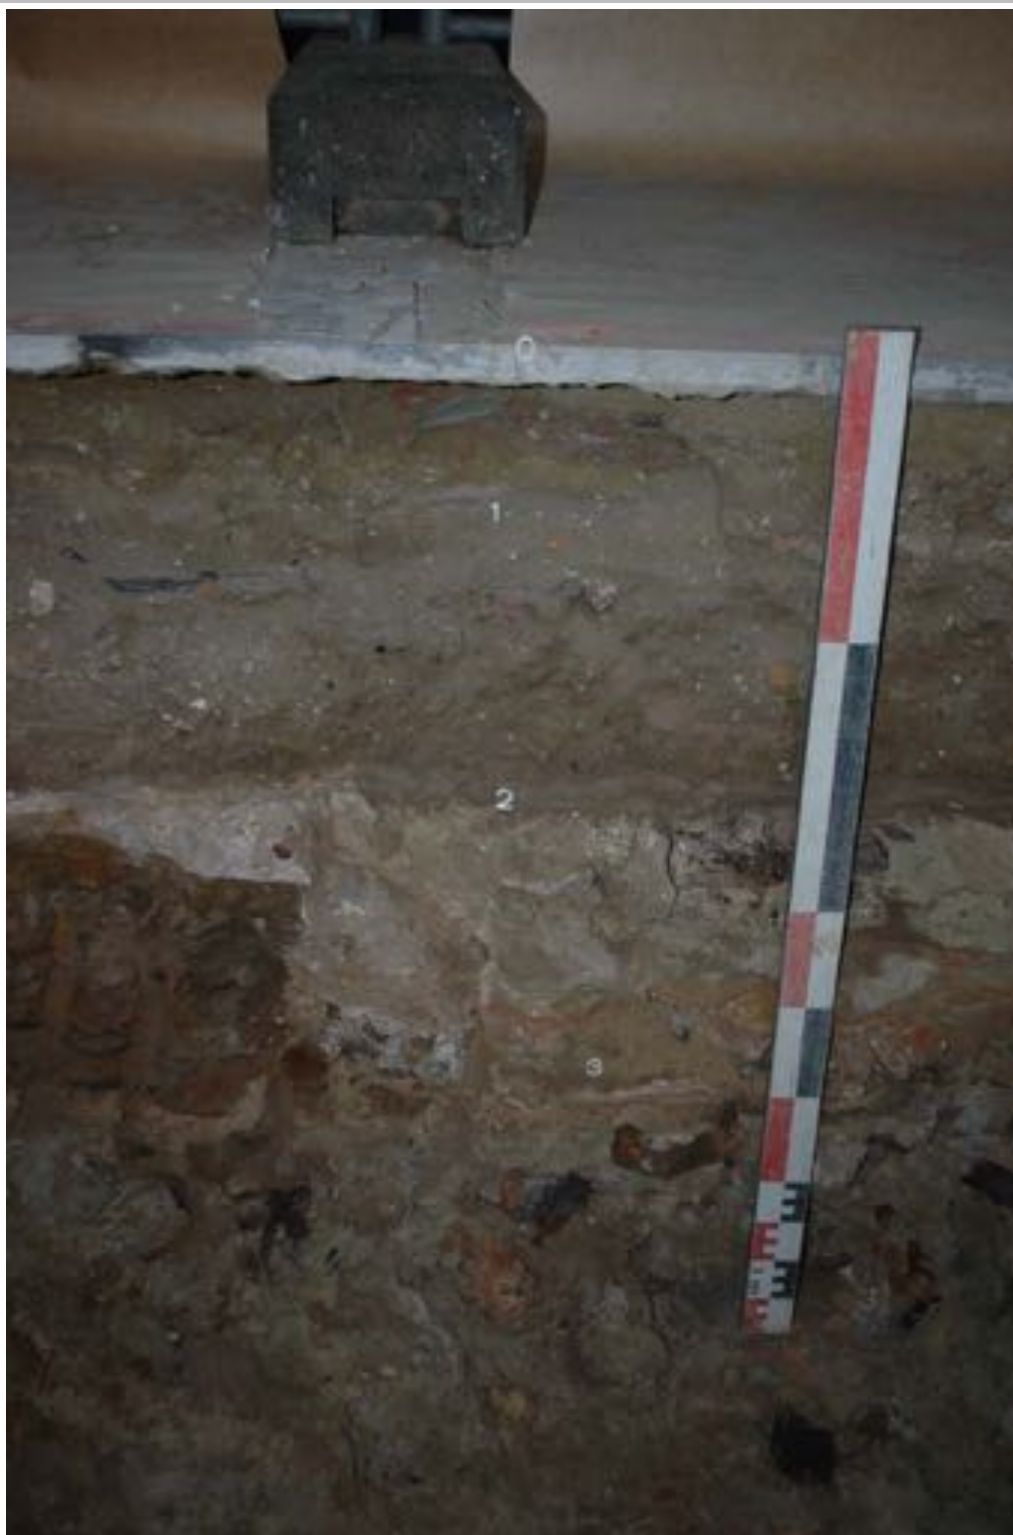
Fig. 4.10: Het aangelegde profiel in werkput 2.

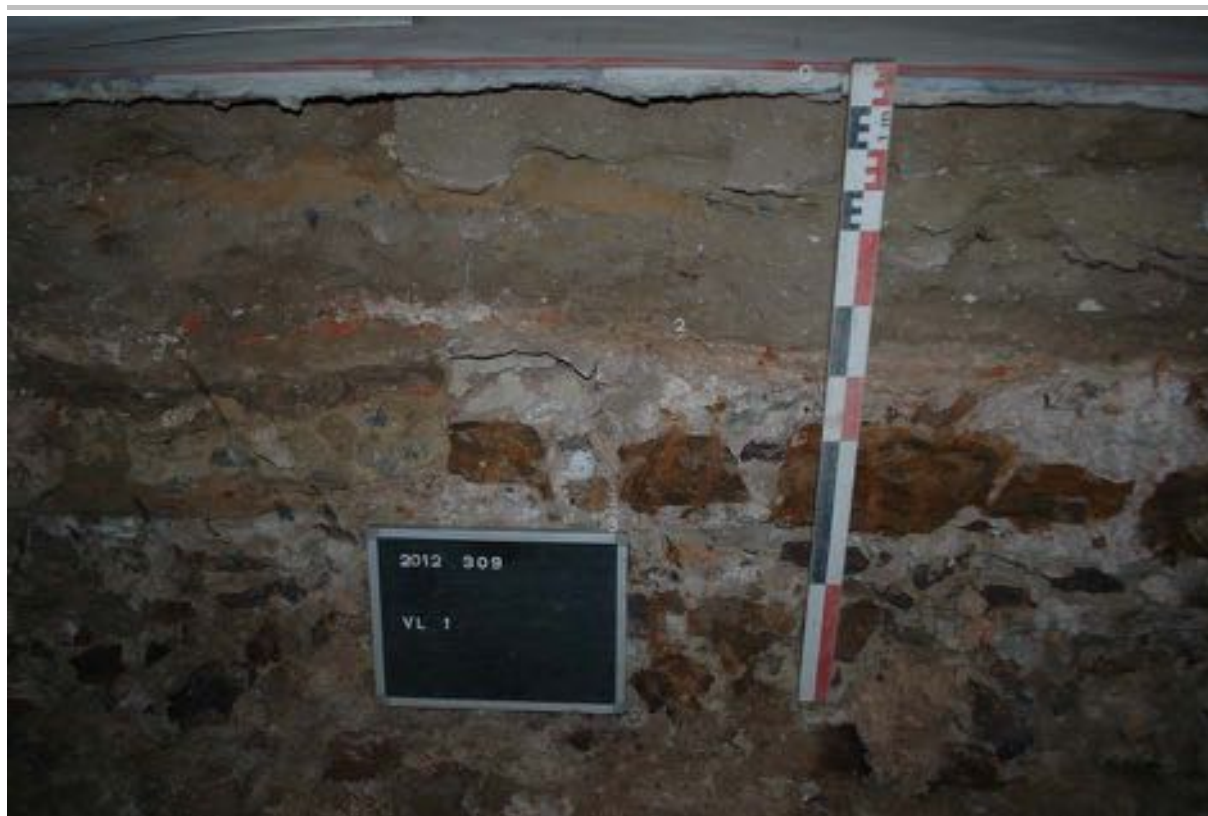
Fig. 4.11: Het aangelegde profiel in werkput 1.

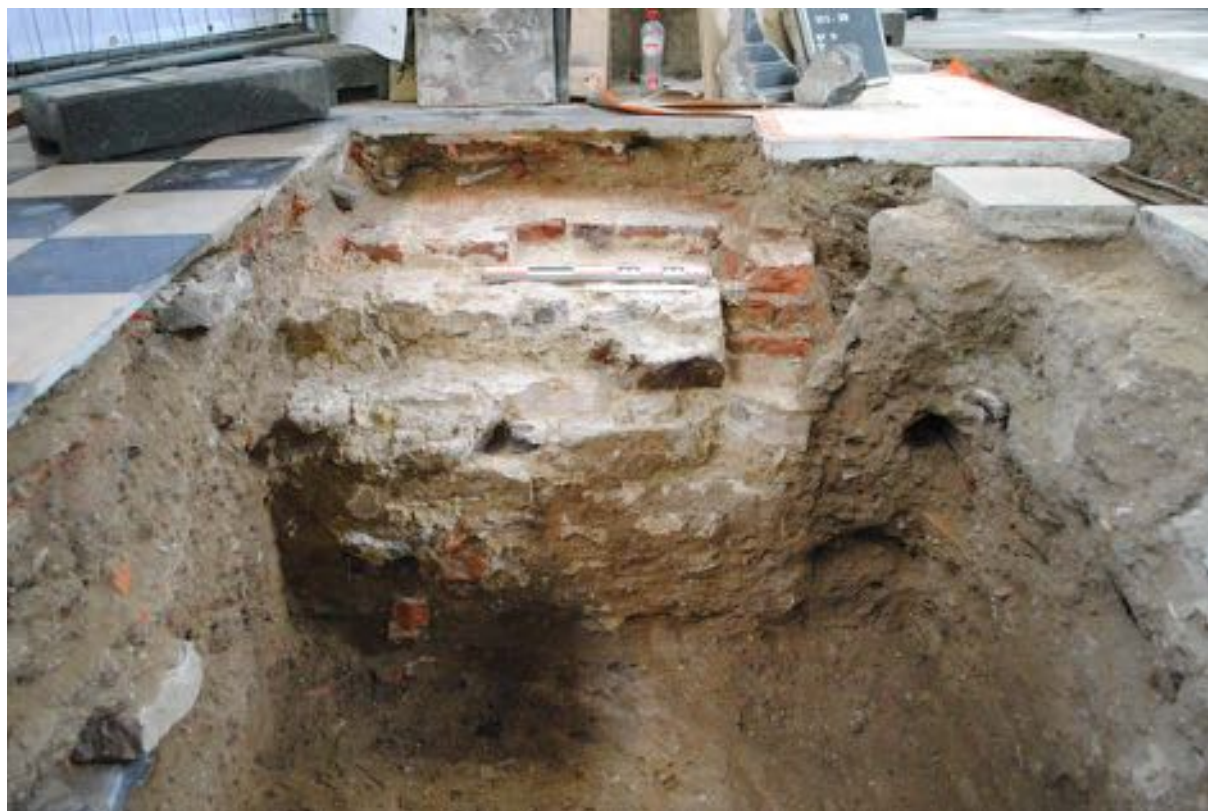
Fig. 4.12: De fundering S 50 in werkput 19.

In het oosten van werkput 19 en op 22 cm onder de huidige vloer bevond zich een 82 cm diepe fundering (S 50) in gerecupereerde blokken natuursteen, brokken natuursteen en bakstenen met een harde, witte kalkmortel (fig. 4.12). Hoewel de zone net ten oosten van deze fundering niet opgegraven werd, zodat het contact met de zuil niet zichtbaar was, wordt ervan uitgegaan dat het om de fundering van deze zuil gaat. Aan de westzijde van werkput 19 werd een fundering (S 52) uit kalkstenen en enkele bakstenen gevonden met een grijze kalkmortel (fig. 4.13). Deze fundering reikt aan de bovenzijde tot aan de huidige zuil en bereikt een diepte van 85 cm onder het vloerniveau.

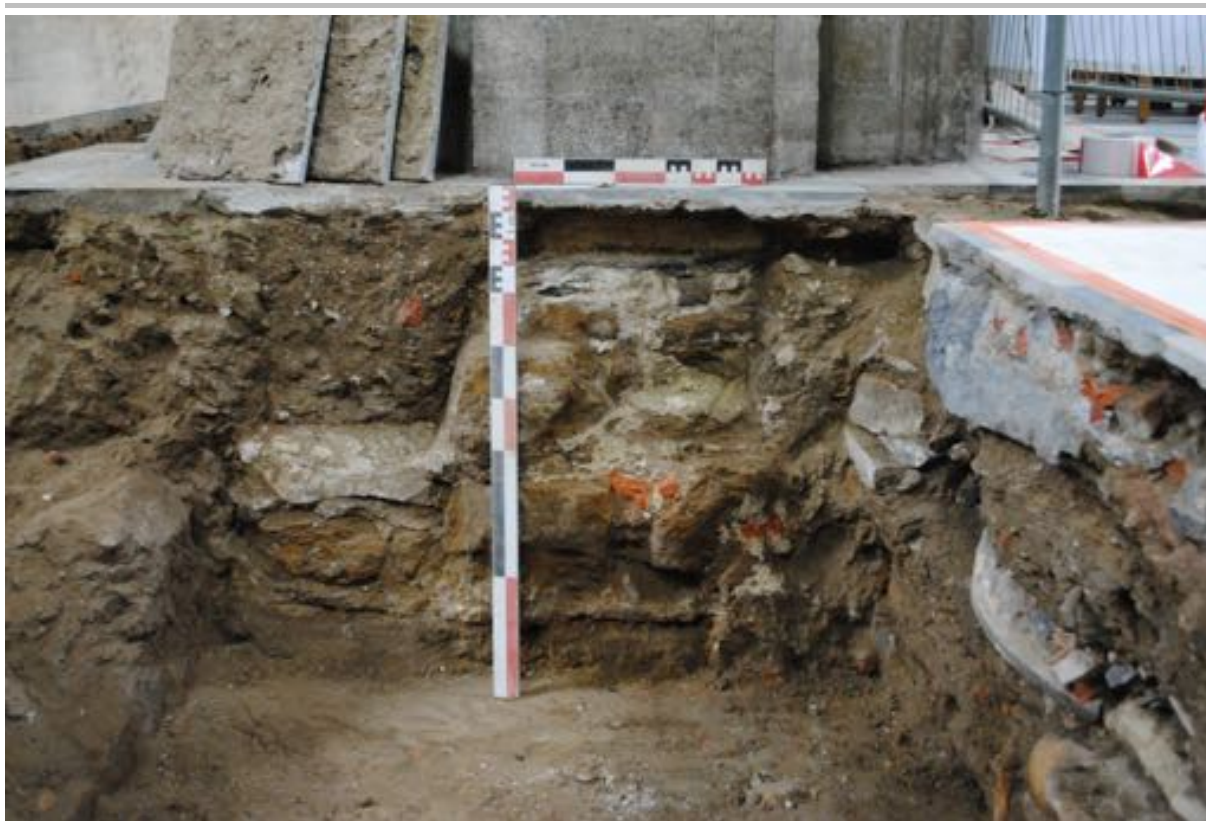
Fig. 4.13: De fundering S 52 in WP 19.

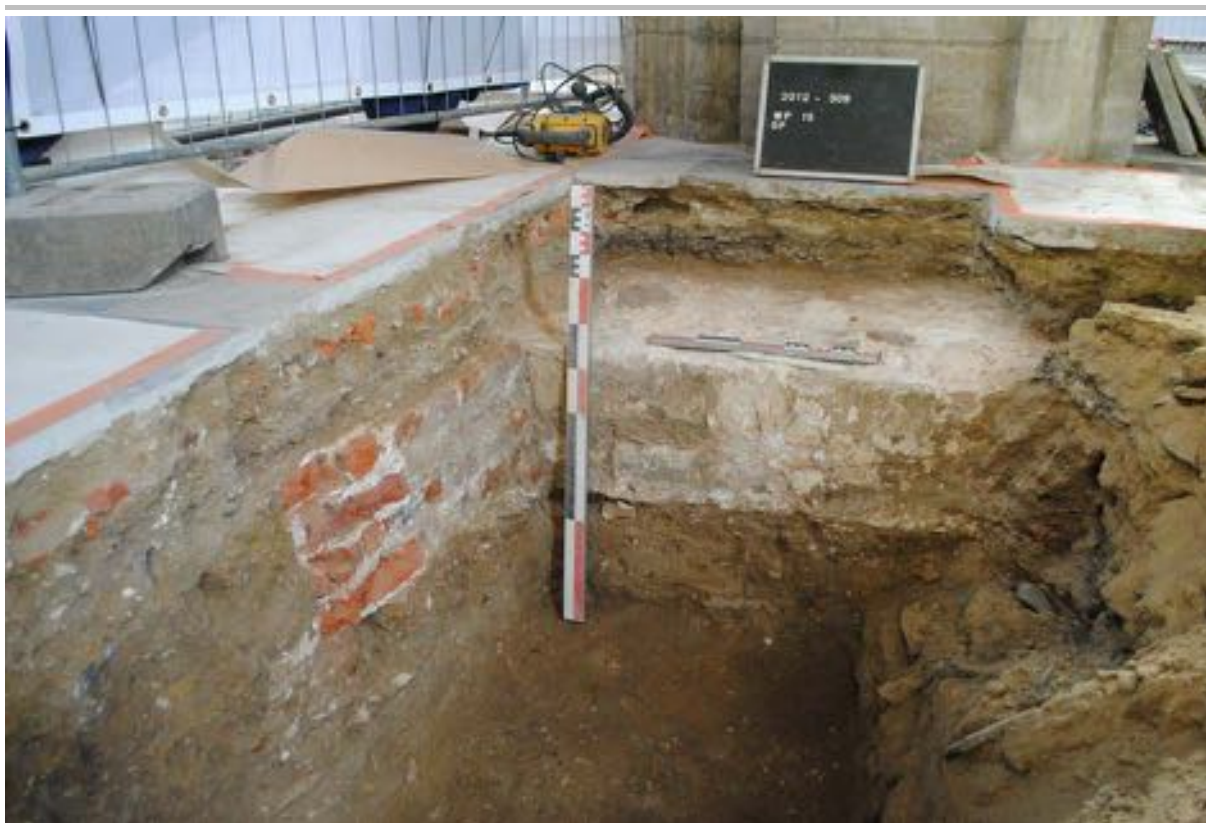
Fig. 4.14: De fundering S 53 en de stratigrafisch oudere bakstenen muur S 56 in WP 16.

In het oosten van werkput 16 bevond zich op 28 cm onder de huidige vloer een 36 cm diepe fundering (S 53) uit gekapte natuursteen met een harde witte kalkmortel.

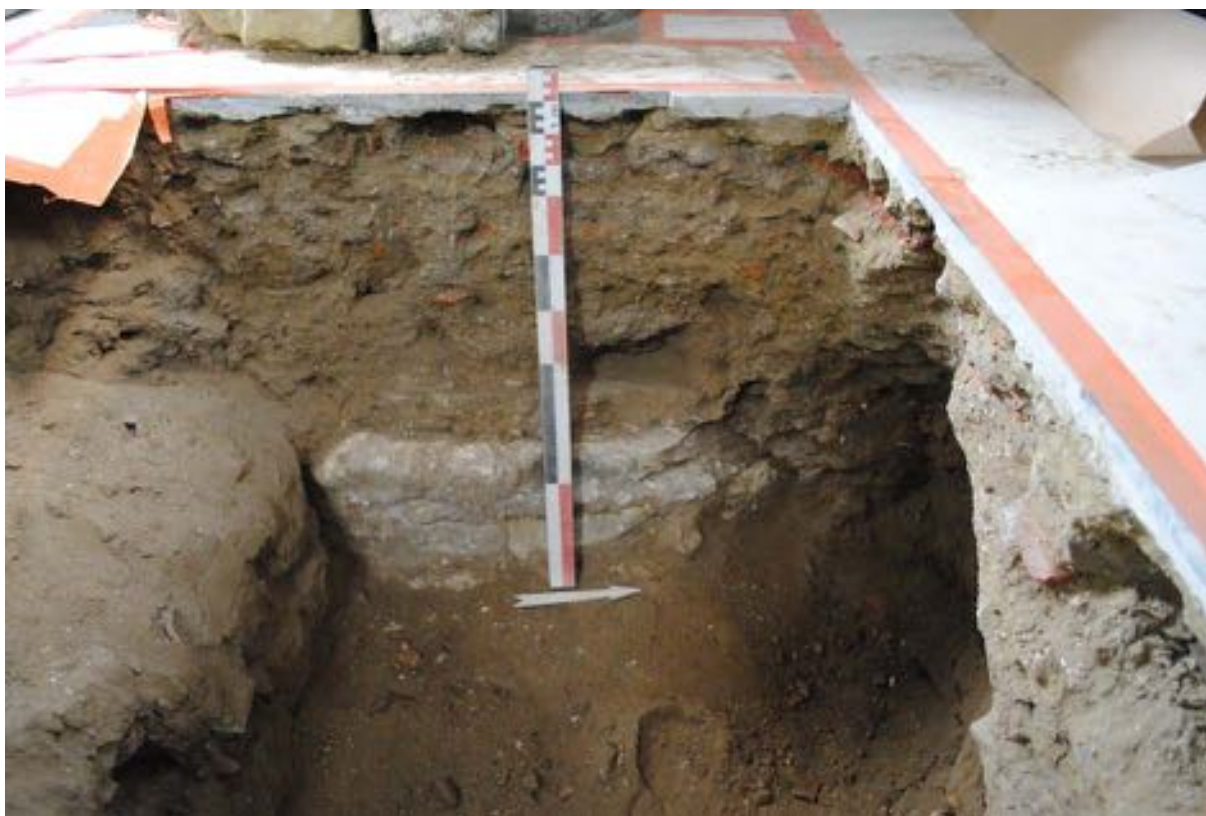
Fig. 4.15: De fundering S 54 in WP 16.

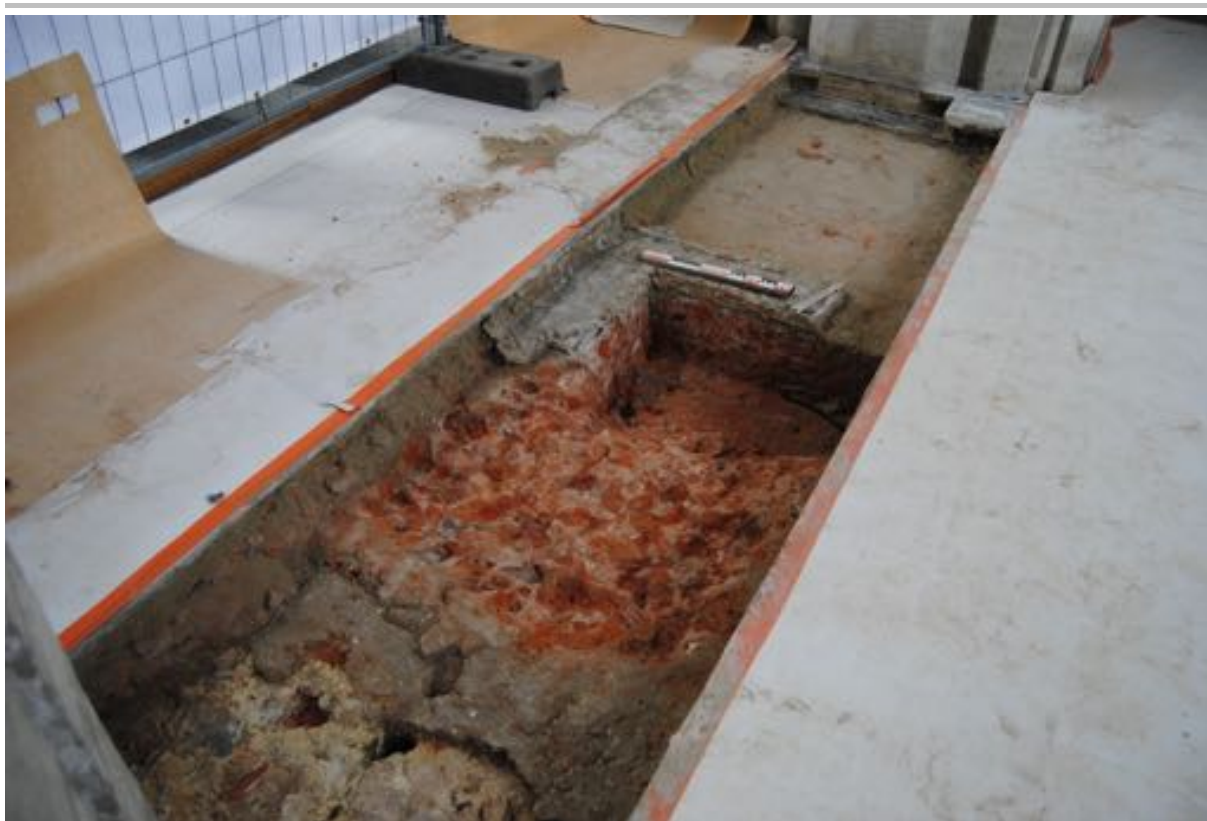
Fig. 4.16: De massieve fundering in cementmortel en baksteenbrokken (S 9) in werkput 3.

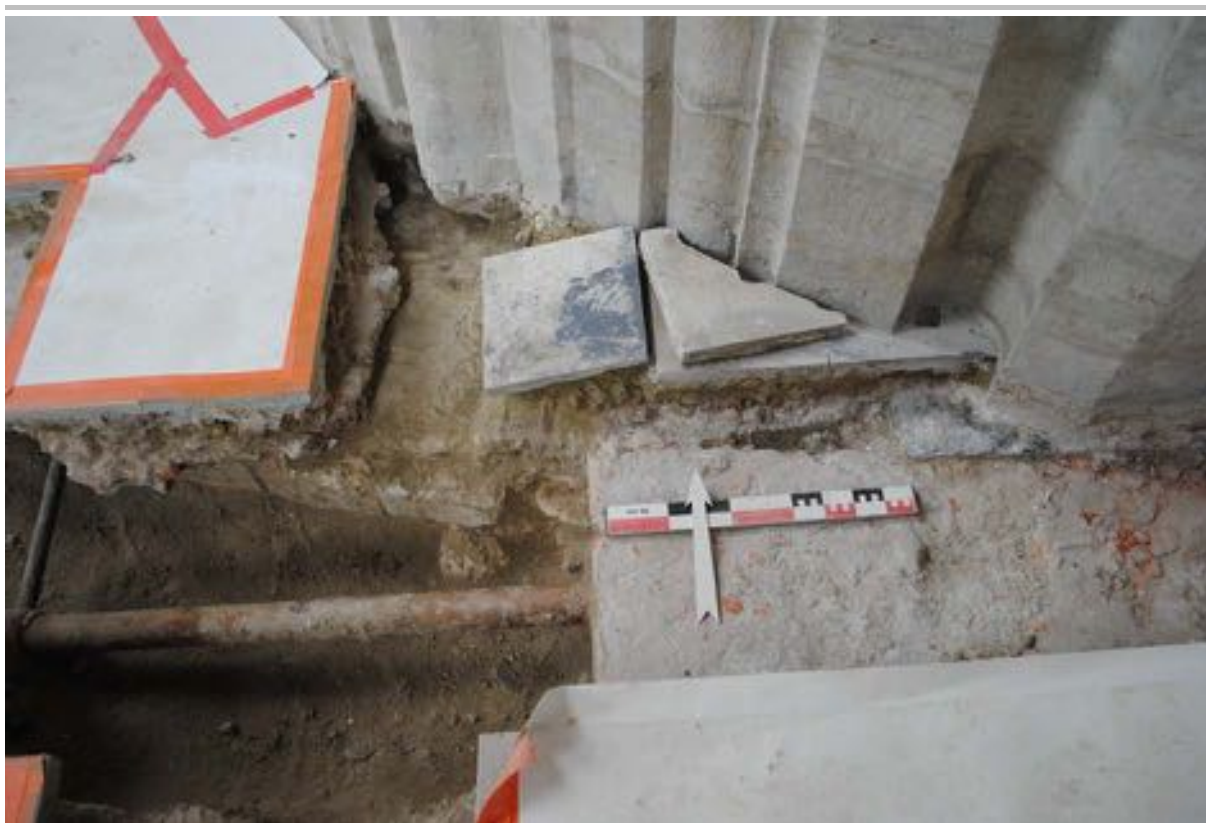
Fig. 4.18: De massieve fundering in cementmortel en baksteenbrokken (S 42) is tegen de fundering (S 43) van de eerste zuidwestzuil aangesmeerd.

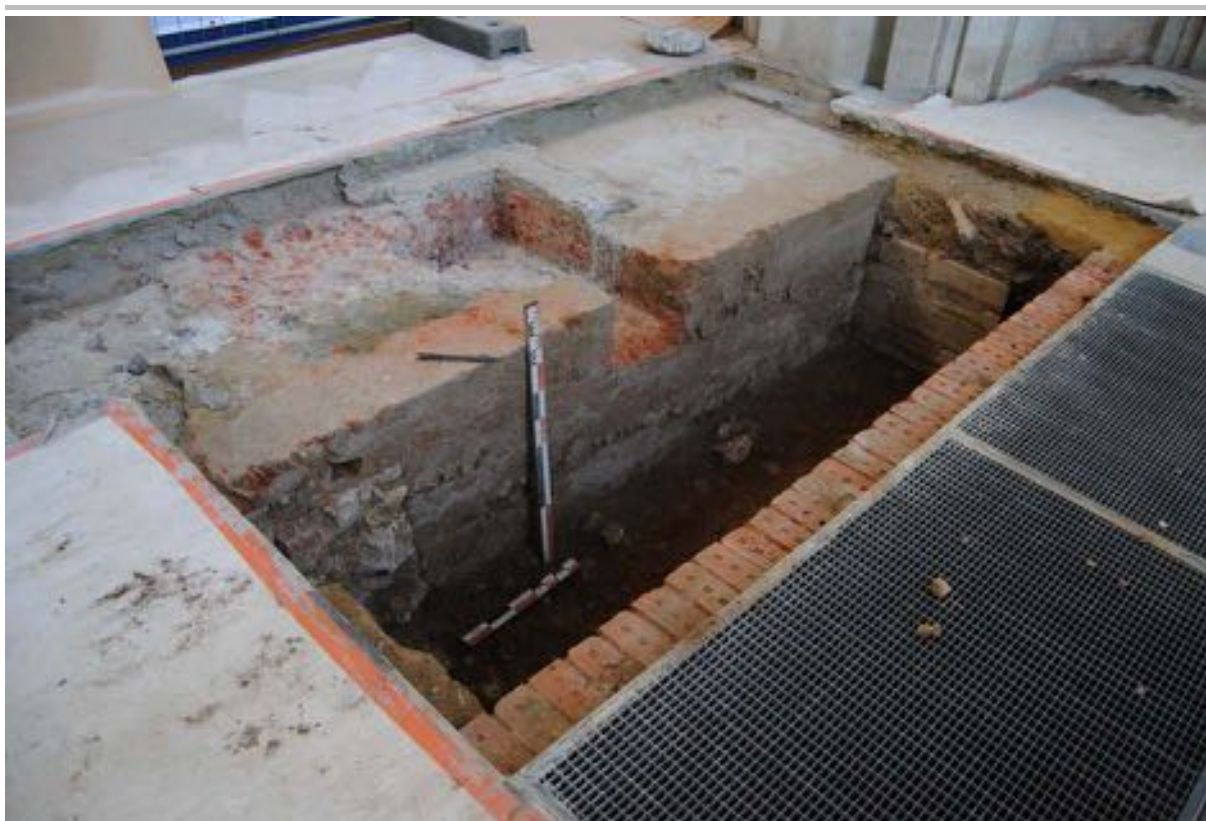
Fig. 4.19: De betonnen fundering in werkput 9, met de twee stratigrafisch oudere structuren (S 22 vooraan en S 21 achteraan).

In werkput 9 werden twee structuren aangetroffen die stratigrafisch ouder zijn dan deze betonnen fundering (fig. 4.19). In het westen van deze werkput werd op 40 cm onder de huidige vloer een muur (S 21) uit gekapte kalksteen gevonden die zeker 60 cm diep reikte. Deze muur was stratigrafisch ouder dan het funderingsmassief (S 9) in cementmortel en baksteenbrokken dat zich ten zuiden ervan bevond.

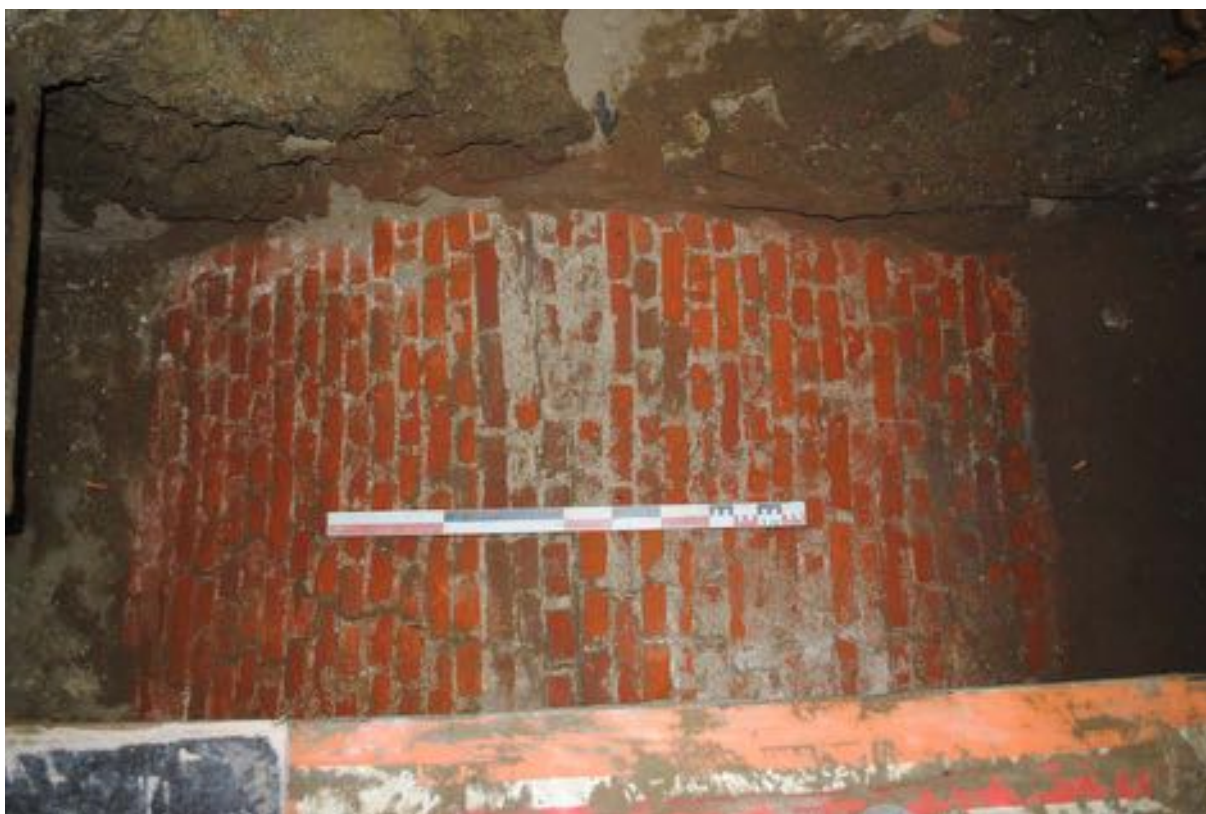
Fig. 4.20: Het gewelf S 64 in WP 13.

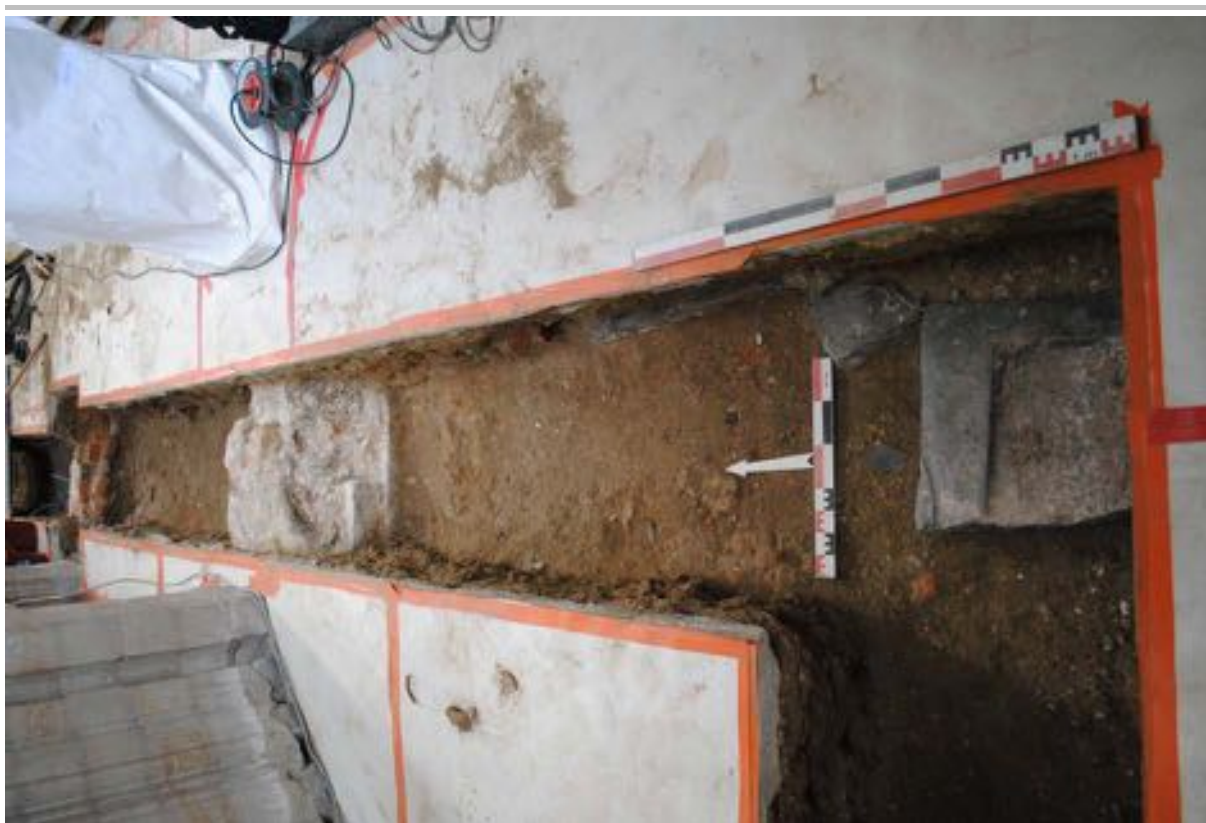
Fig. 4.21: Een gefragmenteerde grafsteen, muur S 48 en de bakstenen muur S 49 in werkput 18.

In werkput 18 werden twee oostwestgeoriënteerde muren gevonden (fig. 4.21). Tussen twee halfzuilen in het verlengde van de buitenmuur van de zuidelijke zijbeuk, in een aanbouw in de oksel van de zuidelijke zijbeuk en het zuidtransept, werd op 10 cm onder de huidige vloer een 90 cm brede muur (S 48) in natuursteen en baksteen met een harde witte kalkmortel opgegraven. Net ten noorden van en stratigrafisch recenter dan de fundering van de halfzuil ten noorden ervan bevond zich op 18 cm onder het maaiveld een 43 cm brede muur (S 49) in bakstenen (24 x 12 x 6 cm) en baksteenbrokken met een harde grijze kalkmortel met witte kalkstippen.

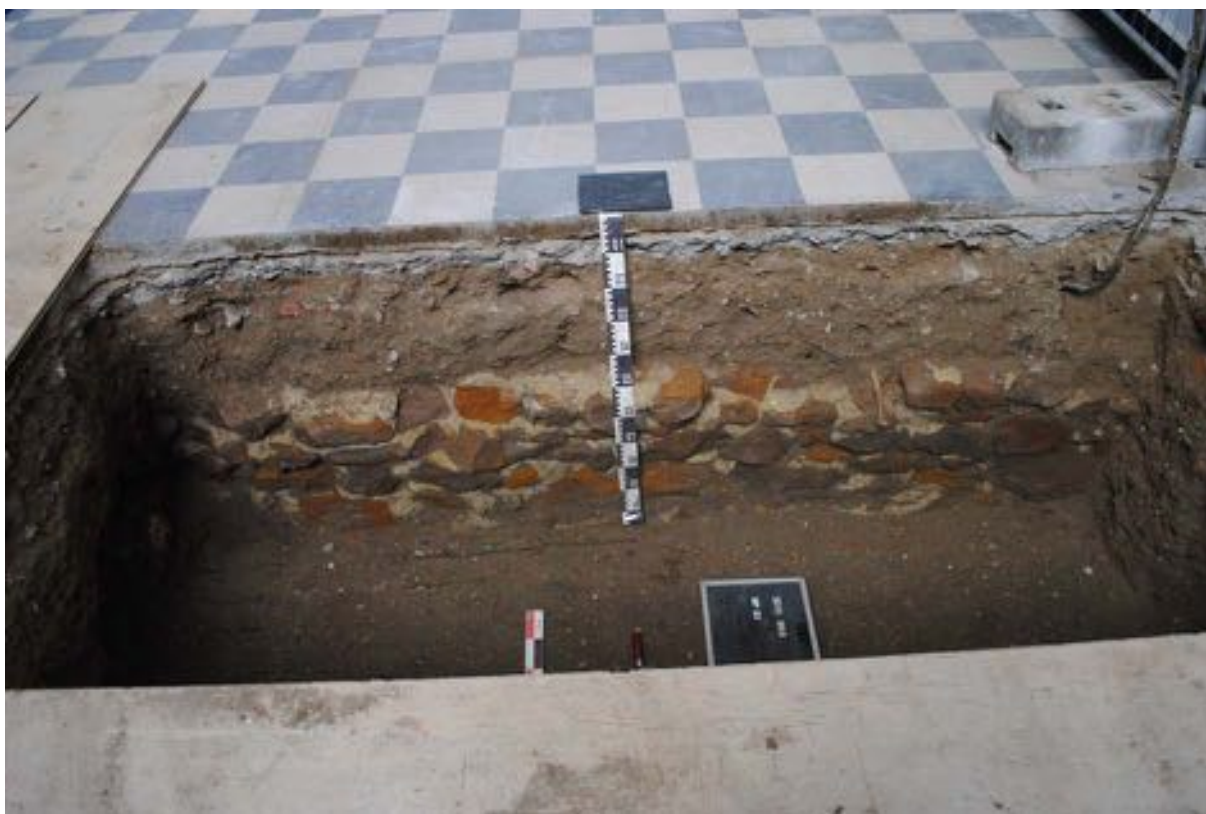
Fig. 4.22: Fundering S 77 in WP 22.

In het noordtransept werden in de beide uitgegraven convectorputten (werkput 22) aan de zuidrand van de put op 50 cm onder de huidige kerkvloer een oostwestgeoriënteerde fundering (S 77) aangesneden uit blokken ijzerzandsteen met een redelijk zachte, lichtgele zandige kalkmortel (fig. 4.22).
