Archeo-rapport 315

Het archeologisch onderzoek aan de Kasteelhoeve te Linden

Kessel-Lo, 2015
Studiebureau Archeologie bvba

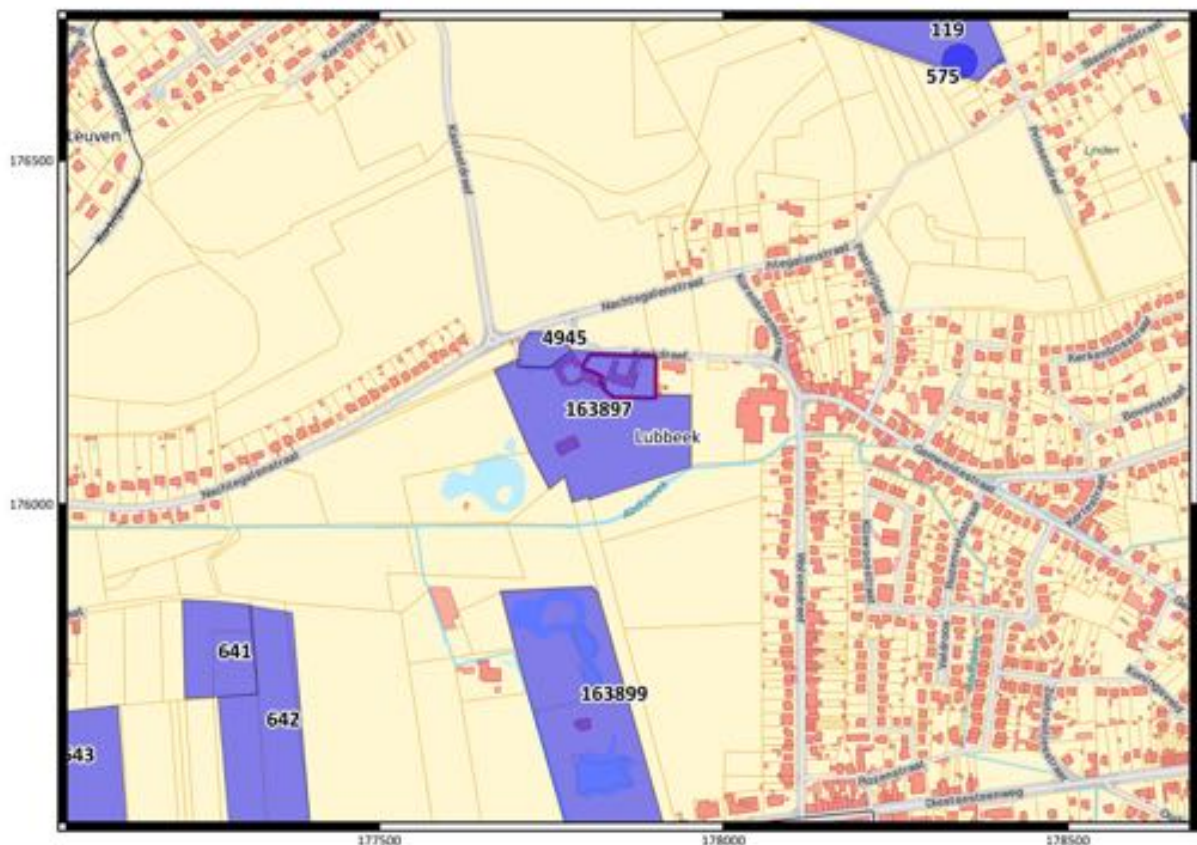
Fig. 1.4: Uittreksel uit de CAI met situering van het projectgebied⁵.

In de nabijheid van het projectgebied zijn verscheidene meldingen aanwezig in de CAI (fig. 1.4). Enkele van deze meldingen hebben betrekking tot veldkarteringen die in het kader van een licentiaat-thesis zijn uitgevoerd². Zo zijn er bij CAI 119 vondsten in lithisch materiaal aangetroffen, vermoedelijk daterend uit het neolithicum, alsook (post-)middeleeuwse ceramiek en bouw materiaal. Ter hoogte van CAI 641, CAI 642 en CAI 643 zijn (post-)middeleeuwse ceramiek en bouwmaterialen aangetroffen.

CAI 575 betreft een melding van lithisch materiaal met onbekende datering³. Hiernaast is er 1 melding in de omgeving aanwezig die betrekking heeft op het voorkomen van een site op de Ferrariskaart. Het betreft hier een site met welgracht welke geïventariseerd is als CAI 163899. De overige twee meldingen bevinden zich vlak naast of in het onderzoeksgebied. CAI 4945 betreft de verdwenen kerk die dateert uit (minstens) de late middeleeuwen. Deze kerk maakte onderdeel uit van het kasteeldomein van de heren van Linden. Dit kasteeldomein staat geïventariseerd als CAI 163897. Het betreft het kasteel van Beaufort waarvan de datering terug gaat tot minstens de 12^{de} eeuw. Het domein bestond uit een tweedelige motte-site die in 1380 werd platgebrand. Nog dezelfde eeuw werd de site heropgebouwd. In 1578 werd het kasteel opnieuw verwoest en in 1661 werd het terug heropgebouwd. Het grootste gedeelte van het kasteel zoals het er nu staat, dateert uit de 17^e eeuw. Grenzend aan het kasteeldomein en de oude kerk bevindt zich een kasteelhoeve die midden 17^{de} eeuw is opgericht. Gedurende de 18^{de} eeuw werden hier een langsschuur en wagenhuis aan toegevoegd. Naast deze kasteelhoeve ligt de 19^{de}-eeuwse kasteelhoeve. Deze werd rond 1870 gebouwd als remise en stallen en vormt het huidige projectgebied⁴.

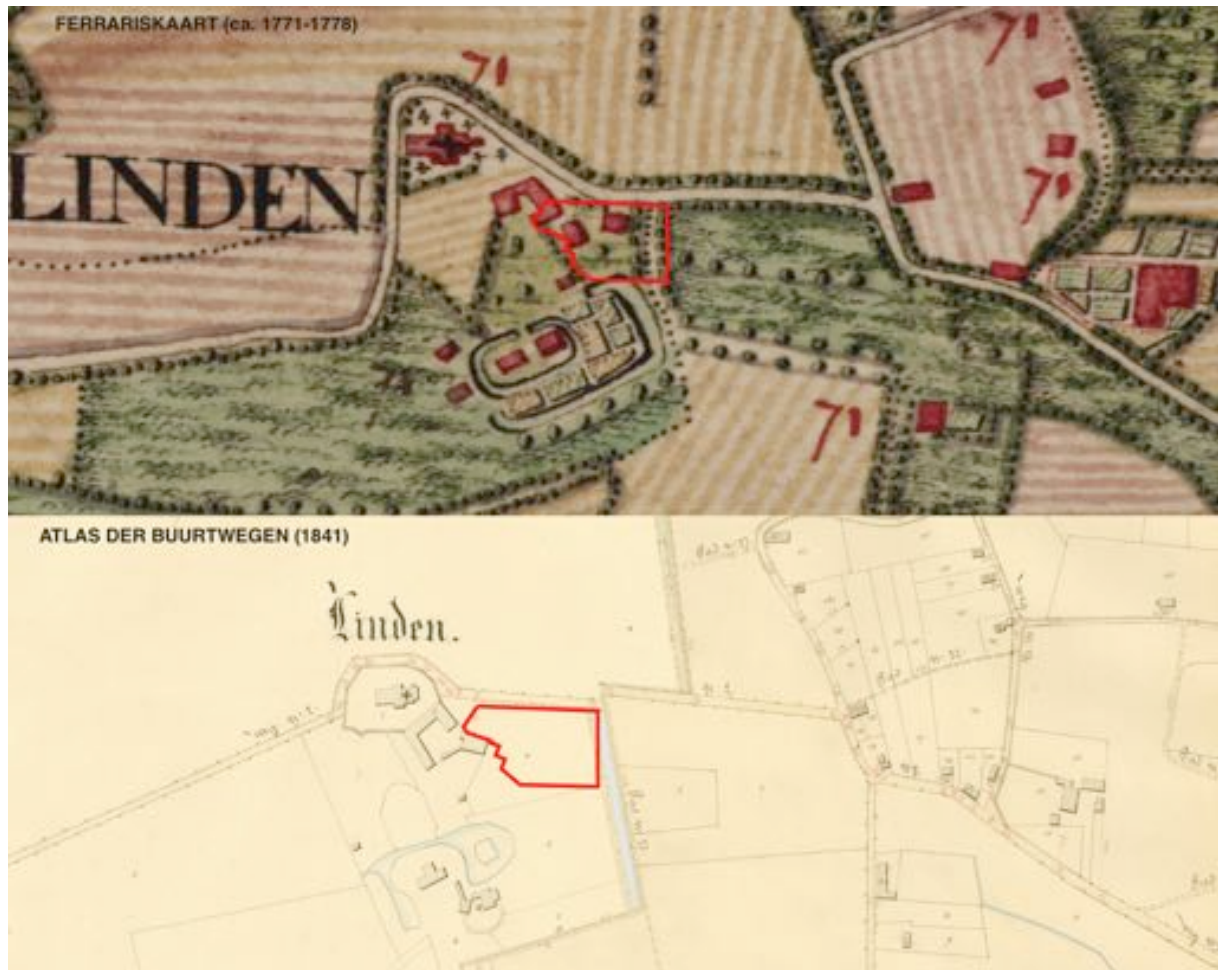
De Kerkdreef is op oud kaartmateriaal duidelijk zichtbaar (fig. 1.5) en maakt een kronkeling langsheen de oude (thans verdwenen) kerk. In de directe omgeving van het onderzoeksgebied zijn een 17^{de}-eeuwse hoeve met bijgebouwen aanwezig. Enkele van de bijgebouwen situeren zich binnen het projectgebied. De hoeve bestaat vandaag nog steeds. Het meest oostelijke bijgebouw is in 1841

verdwenen⁶. Ten zuiden van het projectgebied bevindt zich het kasteel wat bestaat uit een dubbele omwalling. Binnen de buitenste omwalling bevinden zich tuinen, de tweede omwalling omvat de kasteelgebouwen. Aan de oostelijke zijde van het onderzoeksgebied is op de Ferrariskaart een dreef aanwezig, op de atlas der Buurtwegen staat deze aangeduid als bosweg.

Fig. 1.5: Evolutie van het landgebruik ter hoogte van het projectgebied op basis van historische kaarten.

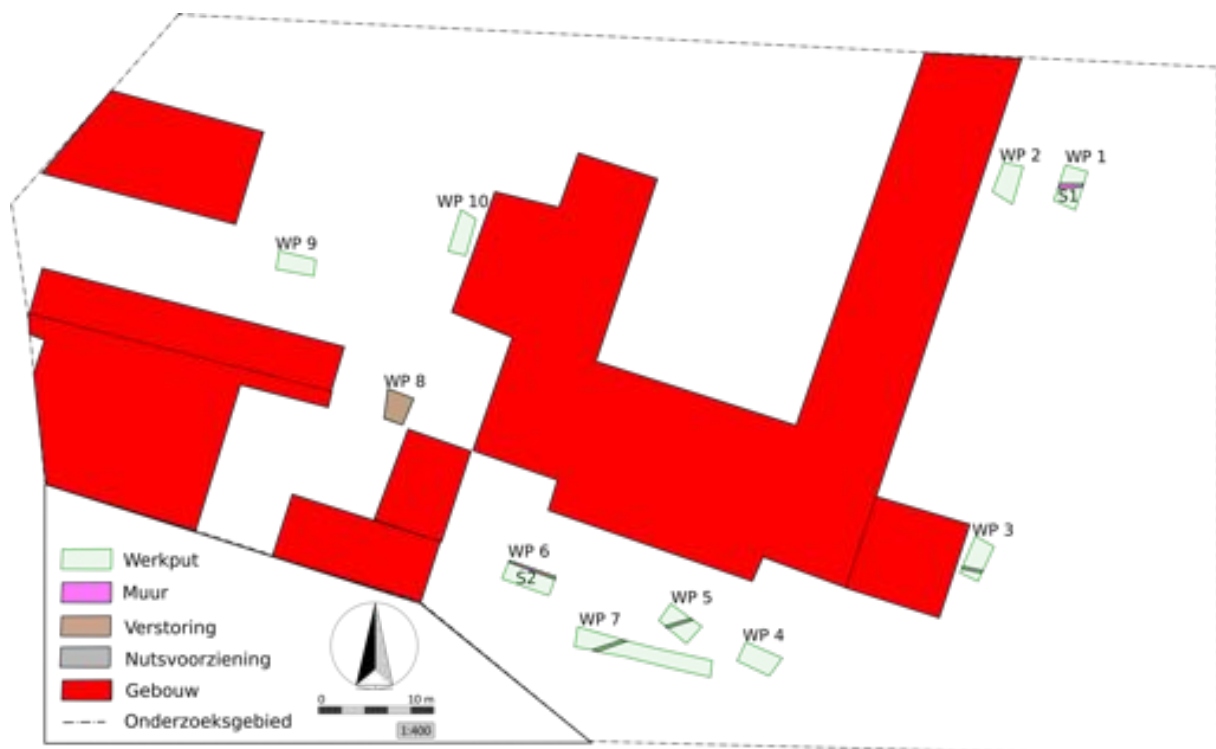
Fig. 3.1: Sporenkaart.

Er werden in totaal 2 sporen geregistreerd. In beide gevallen gaat het om recente muren. Daarnaast werden enkele nutsvoorzieningen aangetroffen. De recente nutsvoorzieningen werden aangetroffen in WP 3 (electriciteitsleiding), WP 5 en WP7 (riolering). Beide staan in verband met de nog aanwezige bebouwing.

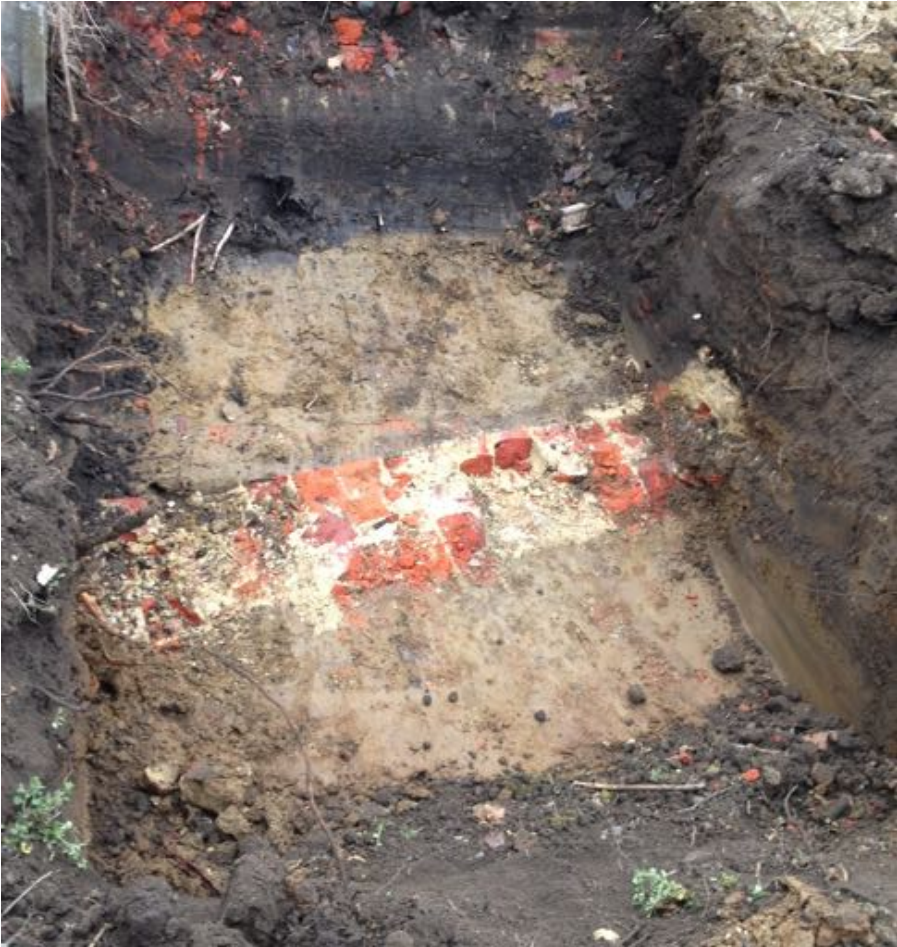
Fig. 3.2: Spoor 1 in WP 1.

In werkput 1 werd een bakstenen muur aangetroffen met een west-oost oriëntatie (fig. 3.2). In overleg met Onroerend Erfgoed en de opdrachtgevers werd besloten om de te plaatsen regenwaterput iets zuidelijker aan te leggen, zodat bewaring in situ mogelijk was. De tweede muur werd aangetroffen aan de rand van werkput 6 en heeft een noordwest-zuidoost oriëntatie. Deze muur maakt onderdeel uit van een beerput of bezinkput (fig. 3.3). Door de ligging van deze put aan de rand van de werkzone kan ook deze gevrijwaard worden van sloop bij plaatsing van de nieuwe water- of bezinkput.

Er werden nergens vondsten aangetroffen, waardoor een datering van de aangetroffen muren niet mogelijk is. Het is evenwel aannemelijk dat de muren in verband staan met de 19^{de}-eeuwse hoeve of het latere erfgebruik, een aanwijzing hiervoor is terug te vinden in hetzelfde baksteenformaat als de nog aanwezige gebouwen.

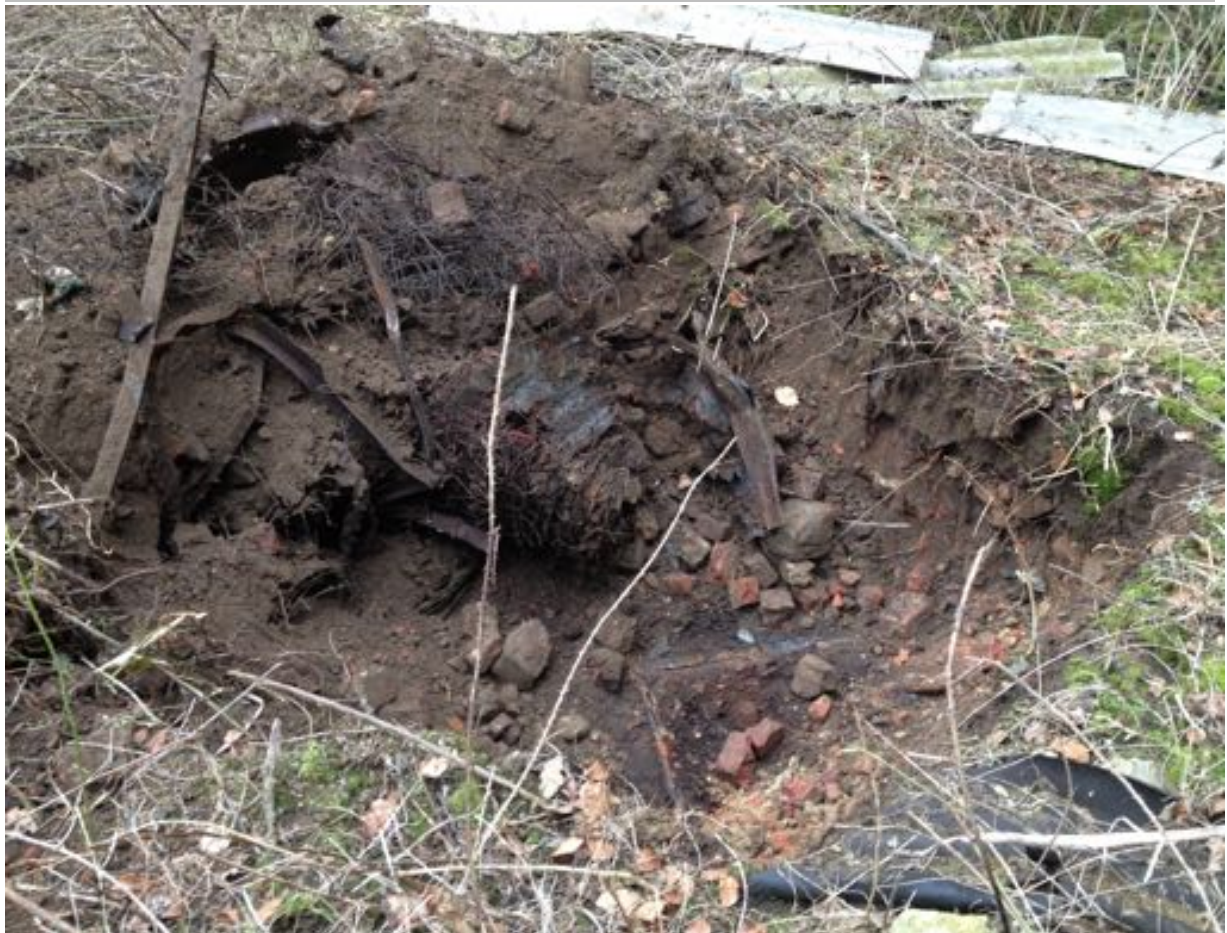
Fig. 3.4: De verstoorde werkput 8.

Werkput 8 (WP 8) is volledig verstoord en bestond uit een vulling met afval waaronder veel ijzeren voorwerpen (fig. 3.4).
